**XVIII** Congreso  
Nacional  
de Ingeniería  
Estructural  
y los

**ESTUDIOS DE VULNERABILIDAD SÍSMICA PRELIMINAR DE ESTRUCTURAS  
ESTRATÉGICAS EN LA ZONA CONURBADA DE VERACRUZ-BOCA DEL RÍO, MÉXICO**

**Vargas Colorado Alejandro <sup>(1)</sup>, Williams Linera Francisco <sup>(1)</sup>, Riquer Trujillo Guadalupe <sup>(1)</sup>,  
Leyva Soberanis Regino <sup>(1)</sup>, Pérez Torres Sara <sup>(1)</sup>, Rivera Baizabal Roberto <sup>(1)</sup>.**

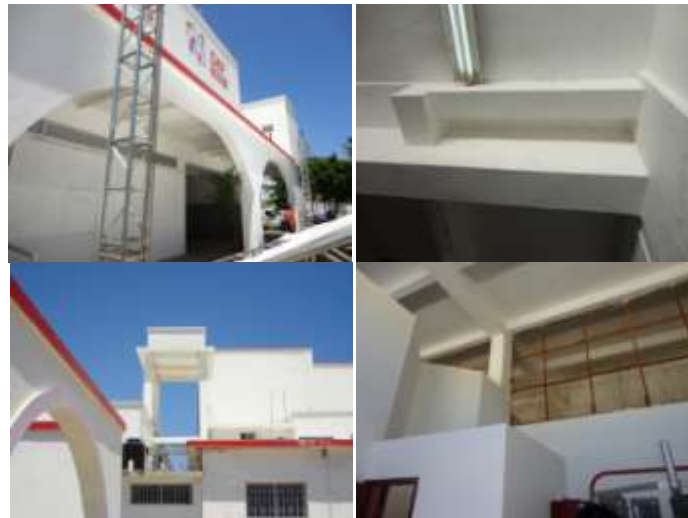
**Figura 7** Sub estación de bomberos “DIF Lavaderos”

Este edificio originalmente fue un rastro para ganado, el cual fue acondicionado para albergar a la sub estación de bomberos, cuenta con dos niveles y su sistema estructural es a base de marcos de concreto reforzado con vigas y columnas cuadradas de sección constante y una losa aligerada de 50 cm, su configuración en planta es regular, pero tiene irregularidades en elevación. Posteriormente se construyen dos edificios más, uno de una planta y el otro de dos plantas. Lo más significativo es que el tanque de agua que ocupa la subestación está apoyado en dos edificios distintos, tal y como se aprecia en la figura 7. Aunque aparentemente se ve como un edificio “resistente”, tiene algunos detalles estructurales que nos hacen pensar que su comportamiento sísmico no es muy adecuado ante un evento importante. De acuerdo con la microzonificación sísmica se ubica en la zona III, aluvial, a la que le corresponden periodos de 0.40 seg. o mayores, por otro lado está en una zona que no es inundable, ver figura 6.

Al emplear la metodología italiana se determinó que su índice de vulnerabilidad es de 19, por lo que se sugiere hacer una revisión más detallada para conocer mejor su comportamiento sísmico ante un sismo fuerte.

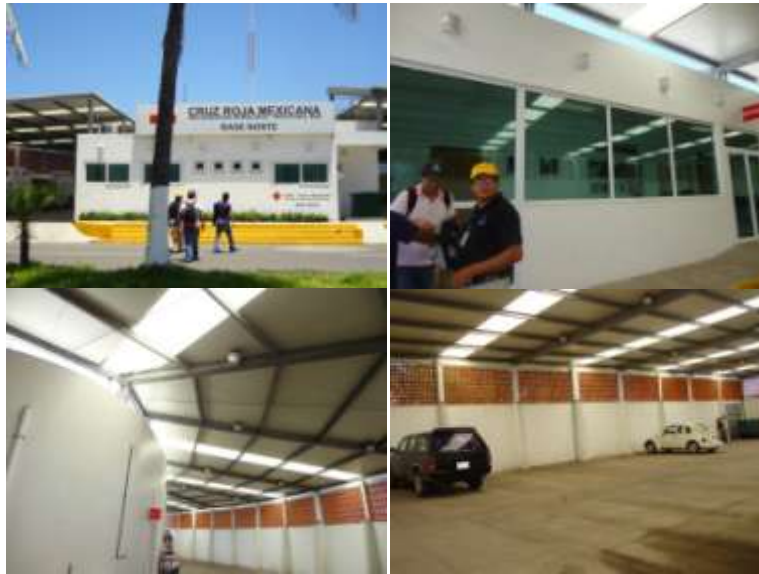
**Figura 8 Cruz Roja base norte**

Este edificio de una sola planta se inaugura en marzo de 2012, y se ubica en la zona III, aluvial, a la que le corresponden periodos de 0.40 seg. o mayores, de acuerdo con el estudio de microzonificación sísmica, ver figura 6. El sistema estructural es a base de muros de carga y losa plana maciza, ver figura 8. Su acceso y estacionamiento de ambulancias esta techado mediante una estructura de acero ligera y en buenas condiciones. No se pudo determinar su densidad y distribución de muros ya que no fue posible entrar al inmueble, sin embargo de la inspección visual que se hizo se estima que su tiene un índice de vulnerabilidad de 16.25, por lo cual se cataloga como segura.

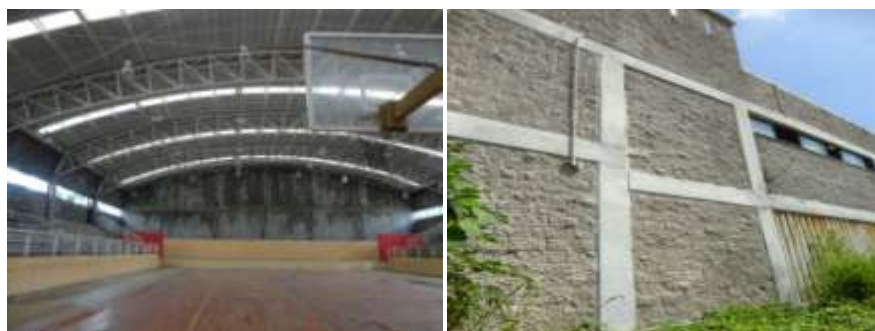
**Figura 9a Gimnasio de la Unidad Deportiva “Carlos Serdán”**

Este gimnasio forma parte de la unidad deportiva que fue inaugurada en septiembre de 2002, sin embargo debido al Huracán Karl, éste sufrió algunas afectaciones en el 2010. Su estructuración es a base de marcos rígidos de concreto reforzado colado en el lugar y con una cubierta ligera soportada por armaduras tubulares, como se aprecia en la figura 9. Este edificio se localiza en la zona tipo II, de dunas, que de acuerdo a los estudios de microzonificación le corresponde un periodo de vibración al suelo de entre 0.20 a 0.39 seg, ver figura 6. En las figuras 9a y 9b se pueden apreciar algunos detalles estructurales que pueden ocasionarle daño ante un evento sísmico fuerte. Se estima que tiene un índice de vulnerabilidad de 12 por lo cual se considera que necesita una revisión más detallada

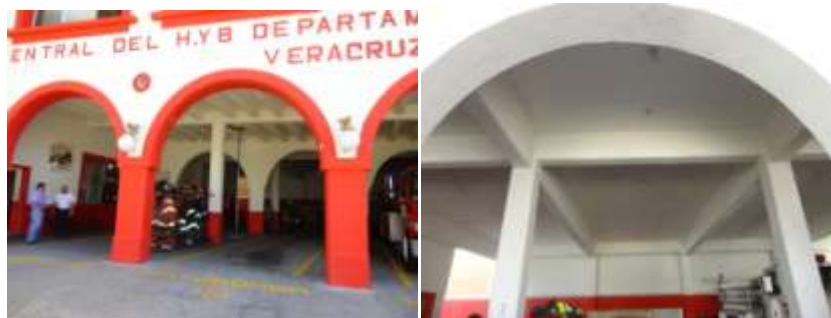
**Figura 10a Estación de bomberos de Veracruz**

En agosto de 1929 se inauguró este edificio, y después se le hicieron dos modificaciones, la primera fue ampliar la zona de estacionamiento de los carros de bomberos, misma que sirvió para ampliar y adecuar la zona donde permanecen los bomberos cuando no hay una emergencia. El edificio antiguo consta de dos niveles cuya estructuración es a base de marcos de concreto reforzado, arcos de mampostería y losa maciza apoyada en vigas secundarias de concreto en el primer entrespacio y sobre vigas de acero en la losa de azotea, tal y como se ve en las figuras 10a y 10b. Sin embargo debido al paso del tiempo ya se aprecian problemas de corrosión en algunos elementos estructurales. La primera remodelación se estructuró por medio de marcos de concreto reforzado y losa maciza, cuidando la separación entre ésta y el edificio del lote contiguo, sin embargo se aprecia que no se respetó la separación entre el edificio original y la primera remodelación. La última remodelación consistió en techar una parte del estacionamiento empleando marcos de acero, con vigas y columnas de sección I, las cuales soportan un techo ligero de lamina metálica; en las fotos se aprecia el serio deterioro que presentan estos elementos. La ubicación que de acuerdo con la microzonificación sísmica le corresponde es la zona III, aluvial, a la que le corresponden periodos de 0.40 seg. o superiores, ver figura 6. De acuerdo con la metodología italiana le corresponde un índice de vulnerabilidad de 13, por lo que se recomienda hacer una inspección más detallada de la misma, y de esta manera poder determinar su comportamiento estructural ante un sismo importante.

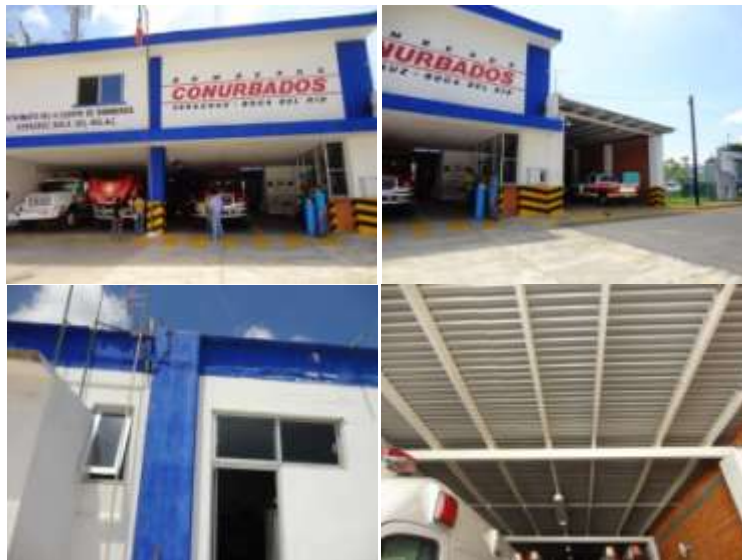
**Figura 11 Estación de bomberos conurbados**

Para la construcción de este edificio se aprovechó una estructura existente a base de columnas de concreto reforzado y losa aligerada. Consta de dos niveles con regularidad en planta, pero no en elevación, y un estacionamiento aledaño techado mediante perfiles monten y lámina, ver figura 11. A pesar de haber empleado una estructura abandonada no se aprecian daños considerables en las columnas debido a corrosión, las cuales puedan comprometer la resistencia de la misma. El único problema que ha presentado es el desprendimiento de una parte del recubrimiento de la losa en la zona de estacionamiento de los carros bomba. Se ubica en la zona II que corresponde a dunas y con un periodo entre 0.2 y 0.39 seg. De acuerdo con la metodología de inspección visual rápida se encontró que su índice de vulnerabilidad es de 3.00, por lo que se cataloga como segura.

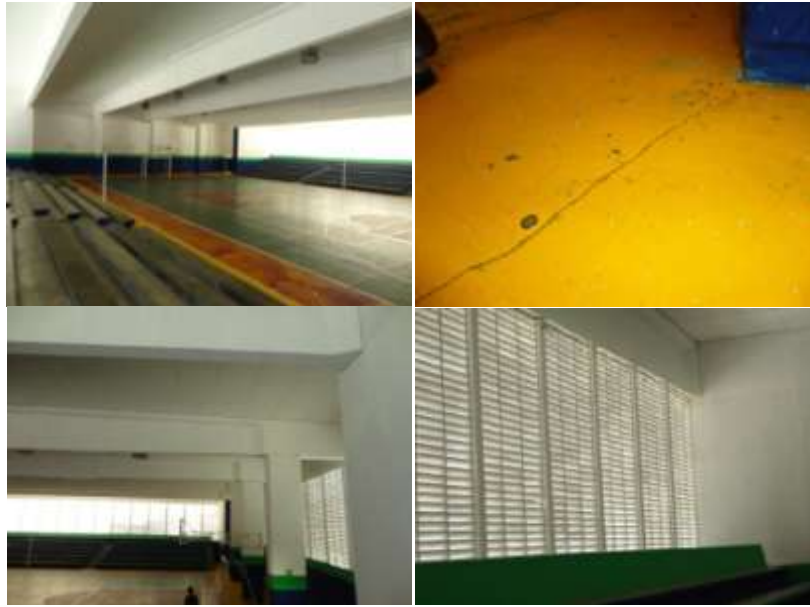
**Figura 12 Auditorio de la Facultad de Educación Física de la Universidad Veracruzana**

Es un edificio con aproximadamente 52 años de antigüedad, ubicado en la zona II, tipo de suelo dunas, con periodos de 0.20 a 0.39 seg., además se encuentra alejado de la zona inundable, ver figura 6, por lo que puede usarse como albergue temporal, de servicio o como centro de acopio. Es una estructura con cimentación y columnas de concreto armado coladas *in situ*, vigas precoladas de concreto reforzado con sección variable para darle pendiente a la cubierta, la cual consiste en tabletas de concreto reforzado precolado. Muros de fachadas de mampostería a media altura complementada con celosía, ver figura 12.

De acuerdo con la metodología italiana le corresponde un índice de vulnerabilidad de 8, por lo cual se considera segura. A pesar de su antigüedad, el mantenimiento lo ha conservado en buen estado, y se considera que puede ser usado como útil en caso de un evento sísmico importante.

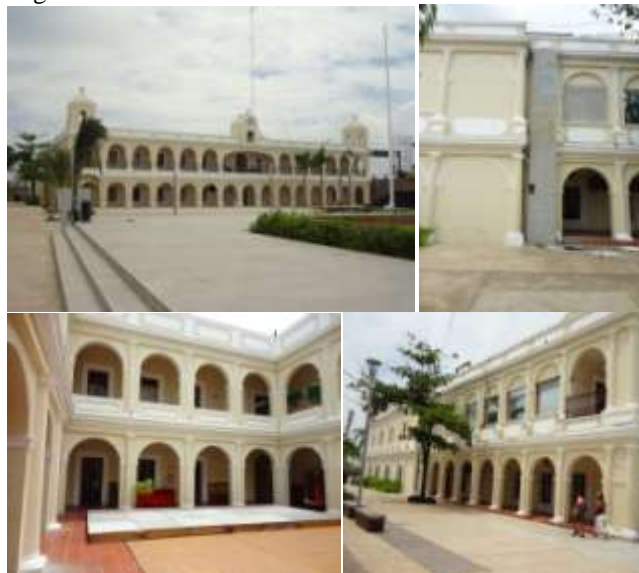
**Figura 13 H. Ayuntamiento de Boca del Río, Veracruz**

Se encuentra ubicado en la rivera del río Jamapa, lo que lo hace vulnerable a las inundaciones, además se encuentra en la zona sísmica III, aluvial, con periodos igual a 0.4 seg. o superior. Fue construido a principios del siglo XIX, y ha tenido diversos usos, por lo que ha sufrido intervenciones y ampliaciones estructurales. Se considera un edificio estratégico por albergar a las autoridades de gobierno tomadoras de decisiones para restablecer el orden y proporcionar la ayuda necesaria. La estructuración consiste en 2 cuerpos anexos, a base de muros de mampostería combinados con marcos rígidos y arcos de mampostería, los cuales no guardan regularidad en planta, ver figura 13.

Aunque los resultados de la evaluación lo ubican en los límites de los que se considera una estructura segura, es decir con índice de vulnerabilidad de 127.5, se recomienda hacer un estudio más detallado del inmueble.

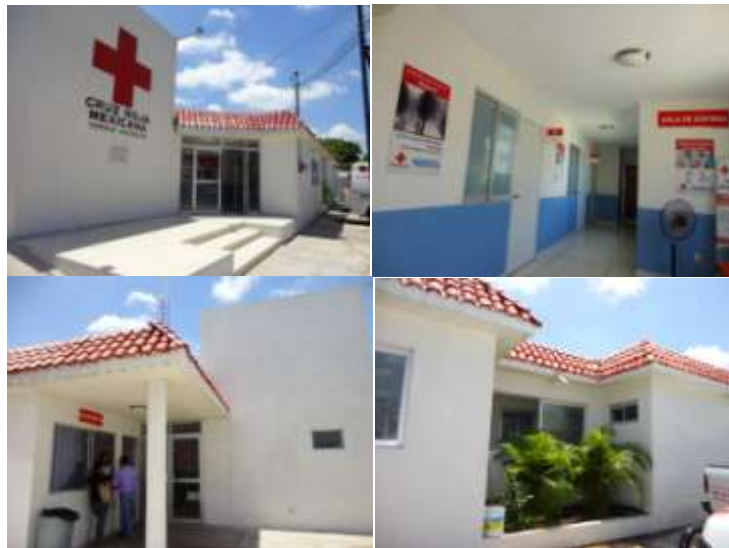
**Figura 14 Cruz Roja Boca del Río**

Fue construido en noviembre de 1992, y al igual que en el otro edificio de la Cruz Roja, nos fue negado el acceso, sin embargo mediante una inspección visual externa se pudo determinar que su sistema estructural es a base de muros de mampostería, y se nos informó que había sido remodelada hace unos tres años. Es de una sola planta y de forma irregular, ver figura 14. Se ubica en la zona II que corresponde a dunas y con un periodo entre 0.2 y 0.39 seg., ver figura 6. De acuerdo con la metodología de inspección visual rápida se encontró que su índice de vulnerabilidad es de 3.00, por lo que se cataloga como segura.
